宮古市立田老第一中学校

大西 歩実(香川大学大学院教育学研究科)

【東日本大震災による被害】

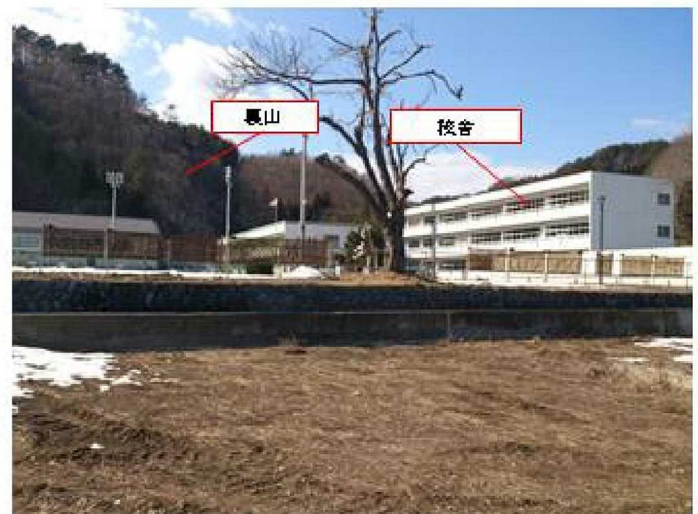
学校の敷地は少し高い土地にあり、標高10mほどで、海からの距離も近いので、津波が起こった際に、迅速な避難が必要な学校である。しかし、校舎のすぐ裏が山になっているため、高い場所への避難はしやすい学校である。

校舎と裏山(2014/3/19撮影)

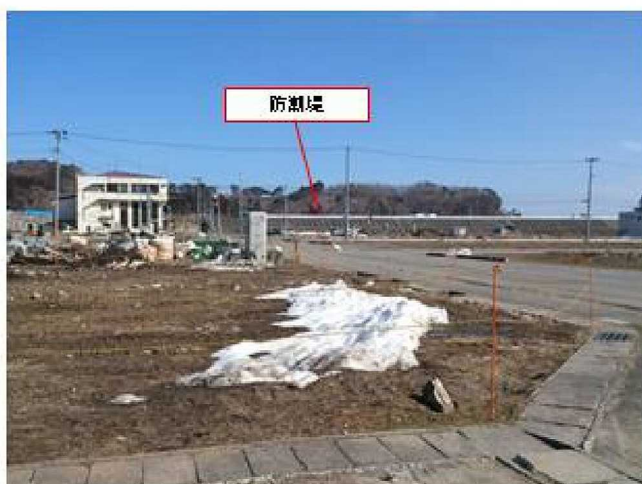
学校からは防潮堤は見えるが防潮堤の向こうの海面は見ることができない。この田老海岸の防潮堤は、総延長2.5km、海面からの高さが10mに及ぶ巨大なもので、国内外でも注目されていた防災設備であったが、今回の東日本大震災で発生した津波はこの防潮堤の高さを越え、防潮堤も破壊された。

学校から約200m離れた防潮堤(2014/3/19撮影)

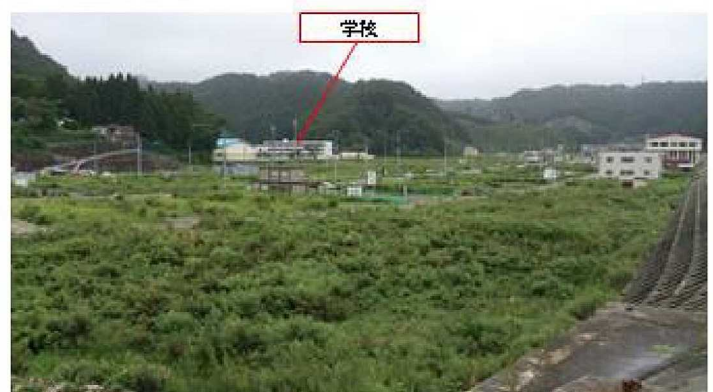
防潮堤から見た学校と田老(2013/9/3撮影)
