岩泉町立小本小学校

大西 歩実(香川大学大学院教育学研究科)
北林 雅洋(香川大学教育学部)

【東日本大震災による被害】

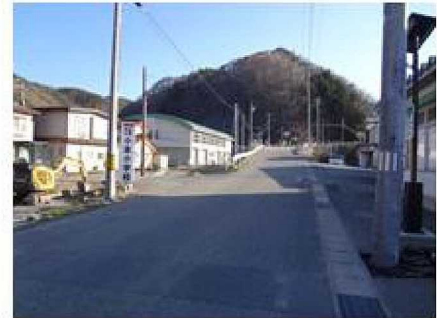
写真① 小本小学校の入口、北側から
(2014/4/12撮影)

写真①では、小学校の入口を北側(海側)から撮影している。体育館が見えているが、その左側(東側)に小学校の校舎と校庭がある。道路に沿って避難しようとするれば、体育館の前まで出て、道なりに約50m手前(海側)に進んでから坂道を南側(海と反対側)に約100m進み、国道に出ることになるが、いったん海側はかなり近づかなければならぬため、津波の際の避難行動としては大きな不安を伴うものである。実際に津波は国道の交差点まで達していたようで、震災後に、写真②のように標識が設置されている。

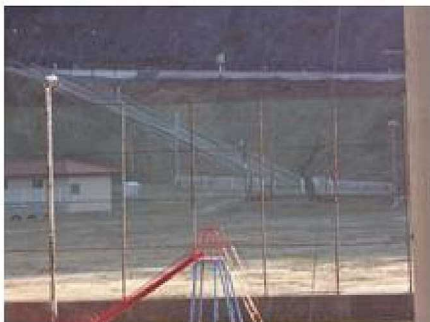
写真⑤ 国道に上がる通路
(2014/4/12撮影)

写真③④では、小学校の東側から体育館、校舎、校庭を撮影している。写真④の校庭の奥に、国道へと上がる通路が設置されている。写真⑤はその通路を大きく撮影したもので、幅の広い階段になっていて、避難の際には有効に機能したと思われる。
