多賀城市立多賀城八幡小学校

2014年 12月 15日

大西 歩実(香川大学大学院教育学研究科)
北林 雅洋(香川大学教育学部)

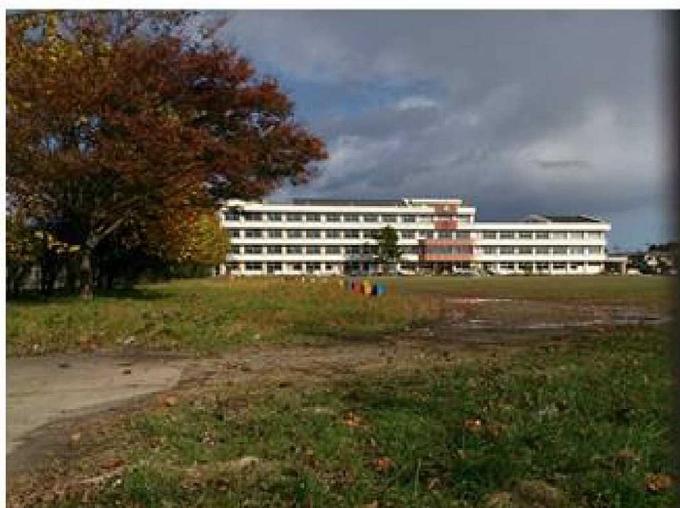
南から見た学校(2014/11/3撮影)

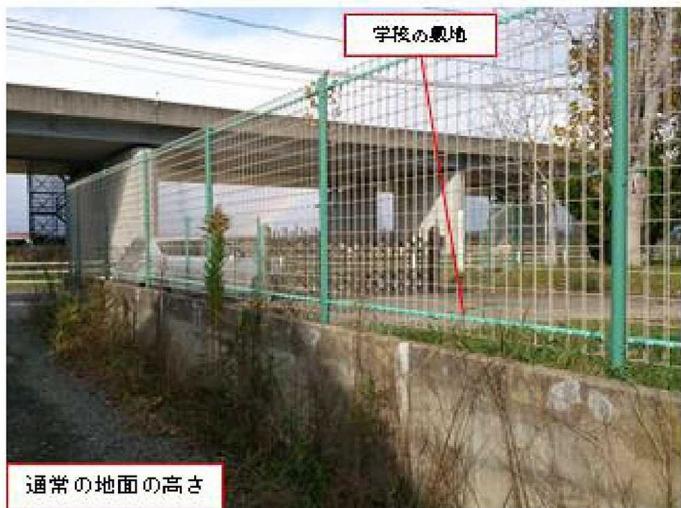
通常の地面の高さ

学校敷地南側の一角(2014/11/3撮影)

※フェンスの中が学校の敷地である。
周囲の土地よりも嵩上げされていることが分かる。

海からは約1.5km離れているが、学校の標高は3mほどで、近くに200mほどの距離で川も流れているため、地震の際に津波を警戒する必要のある学校である。学校の敷地は嵩上げされており、そのため今回の津波では校舎が浸水することは免れた。しかし、標高が低いことには変わらず津波の被害が発生する恐れのある学校である。学校の近くに高台や高い建物は無いため、学校外への避難は難しい。
