## 久慈市立長内小学校

### 【調査して言えること】

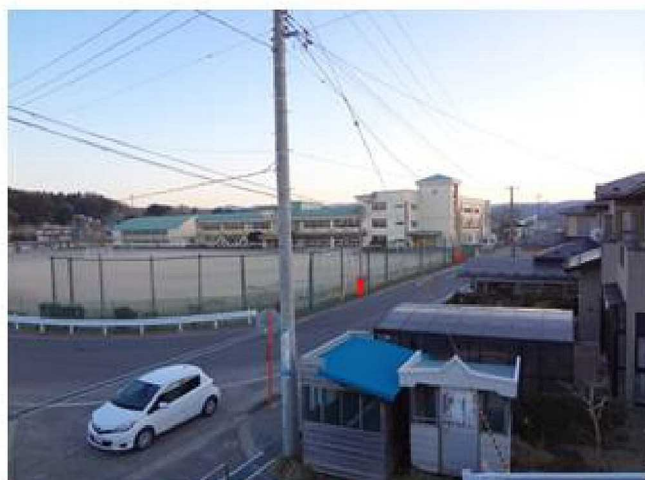
写真① 長内小学校の校舎と校庭、新長内橋の南側から  
(2014/4/12撮影)

長内小学校(写真①)は、長内川のすぐ脇にあり(写真②)、川の堤防を越える高さの津波が押し寄せると大きな被害が予想される。震災当時、津波は川も遡上したが、港から市街地を遡上した津波が校庭に達したと思われる(写真③)。すぐ近くに避難できる高台がないため(写真④)、迅速な避難行動が必要といえる。
