陸前高田市立小友中学校

大西 歩実(香川大学大学院教育学研究科)
北林 雅洋(香川大学教育学部)

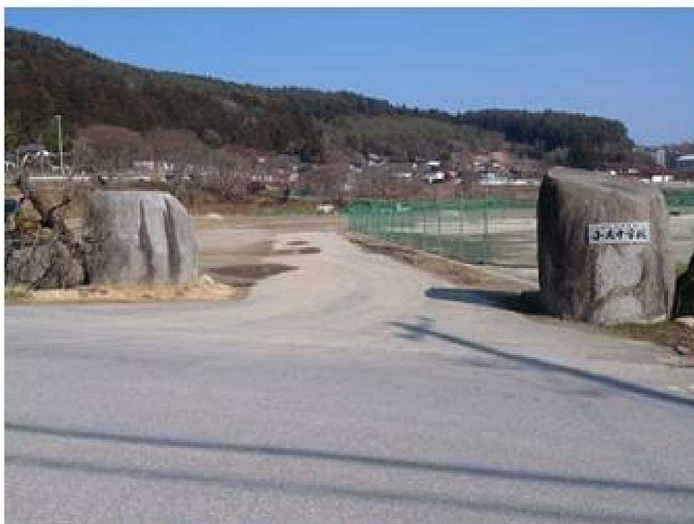
西から見た学校敷地跡(2014/3/17撮影)

※校舎は取り壊されており、校門が残っている。

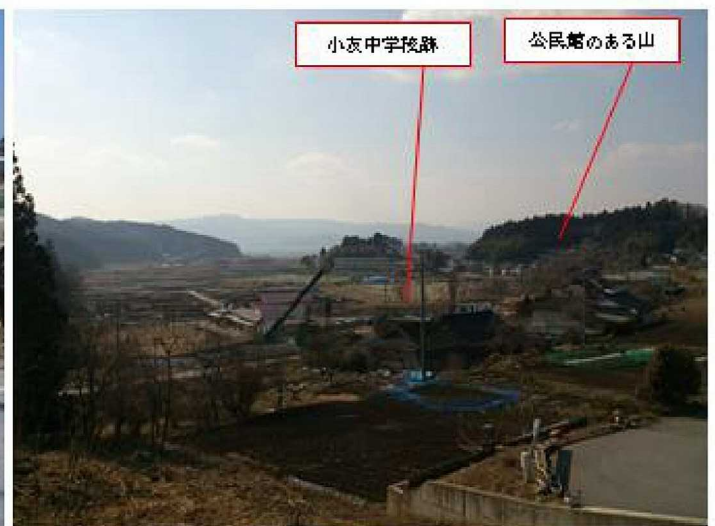
南から見た学校と避難した山(2014/3/17撮影)

学校の周囲には高台や山があり、震災の時に避難した宮崎神社の社務所脇の高台は中学校から見て北西にあり、斜面を500mほど上がると標高約40mに上がることができる。また、最後に避難した上の坊公民館へは三次避難をした高台から見て北に200mほどの距離で、標高は40m以上あり、どちらの高台も安全な避難場所である。以上のことから、学校外への避難がしやすい学校である。
