陸前高田市立広田中学校

2014年 12月 16日

大西 歩実(香川大学大学院教育学研究科)
北林 雅洋(香川大学教育学部)

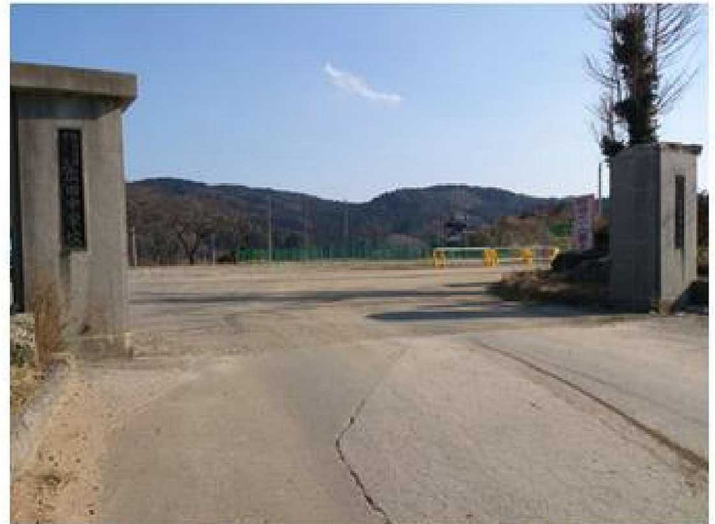
北から見た学校敷地跡(2014/3/17撮影)
※校舎は取り壊されており、校門が残っている。

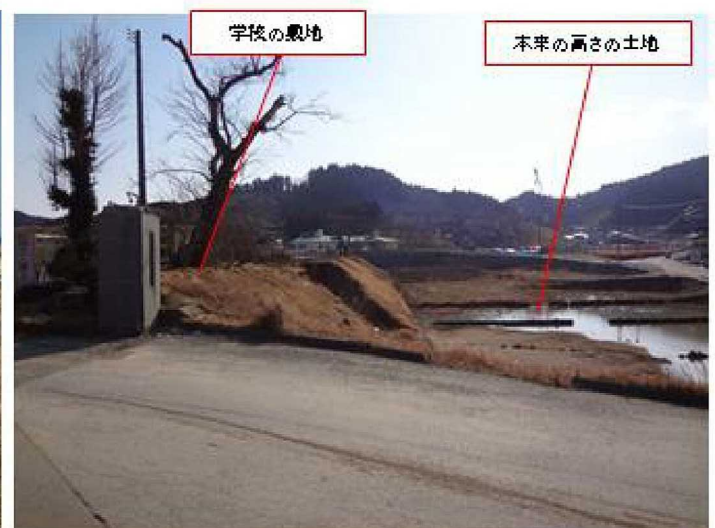
学校は嵩上げされた土地に建っており標高は9mほどあるが、大野湾(東方)から約200m、広田湾(西方)から約800mと複数の湾に囲まれた地形の場所にあり、地震の際に高い津波が起こる危険性のある、高台への避難の必要のある学校である。

敷地の高上げの様子(2014/3/17撮影)
※周囲の本来の土地の標高は2~3mほどである。
