# 東松島市立赤井小学校

2014年 12月 14日

大西 歩実(香川大学大学院教育学研究科)  
北林 雅洋(香川大学教育学部)

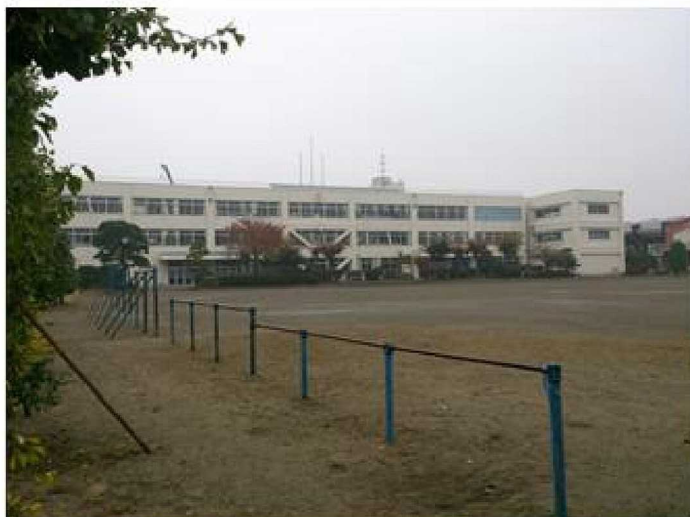
今回の震災による津波で学校はぎりぎり浸水していないが、津波は海から5km離れた学校の手前まで到達しており、距離が離れていても標高が低い(学校の標高は約1.5m)と浸水する恐れがあることがよく分かった。また、学校の南に300mほどの距離に川が流れており、津波が川を遡上したことも学校南側が冠水した原因であると考えられる。

南から見た学校(2014/11/1撮影)

以上のことから、大きな地震の際に津波を警戒する必要のある学校であるが、学校の周囲に高台や高い建物は無いため、学校外への避難は難しい学校である。

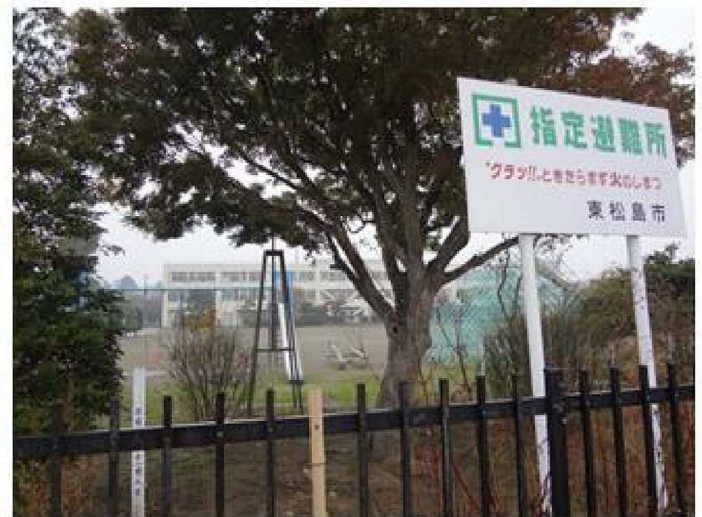
学校は浸水を免れたが、学校の南側は完全に浸水した。(1)  
地域の避難所に指定されていたため、地域住民が避難してきていたと思われる。

校門横にある指定避難所の看板(2014/11/1撮影)
