## 南三陸町立名足小学校

2014年 12月 19日

大西 歩美(香川大学大学院教育学研究科)  
北林 雅洋(香川大学教育学部)

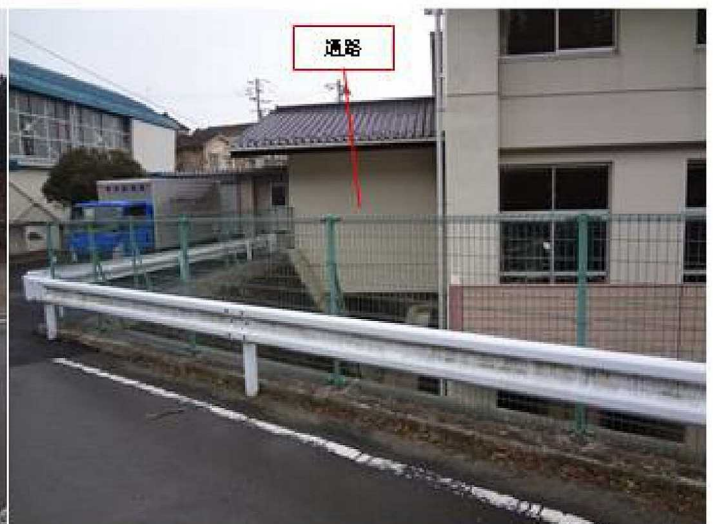
学校の裏側は山になっており、校舎と山の間に体育館がある。この体育館は校舎よりも標高が高く約17mで、修繕後の校舎は2階から直接この体育館の高さの敷地に繋がる通路が設けられている。学校裏の山は道路が整備されており、学校から道路を道なりに300mほど行くと標高30m以上の安全な場所に行くことができる。また、学校の敷地内にもちょっとした高台があり、階段が設けられていて、標高は20mほどある。しかし、もし津波で周囲が浸水した場合に次に移動できる場所がなく、津波の避難場所としては少し危険がある。

校舎2階と体育館のある敷地を結ぶ通路(2014/3/18撮影)

震災後、町内の別の小学校に間借りして授業を続けてきたが、現在は元の校舎を修繕して再開している。修繕の際に津波対策として、震災前は1階にあった1・2年生の教室を2階に移した他、近くの高台にスムーズに避難できる通路を校舎2階に新たに整備した。(1)
