名取市立閑上小学校

2014年 12月 8日

大西 歩実(香川大学大学院教育学研究科)
北林 雅洋(香川大学教育学部)

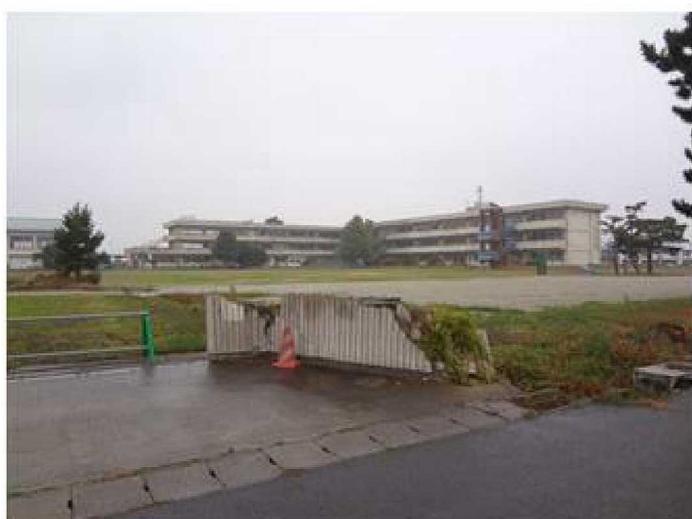
学校の周囲には高台が無く、高い建物もほとんどないため、学校外への避難は難しい。今回の津波で浸水していない、学校の標高よりもやや高い地域からも約2.5km離れている。そのため、現在でも校舎は近隣住民の津波避難ビルとして利用されている。校舎の屋上に直接上がれる階段を整備しており、津波の際に避難しやすいように工夫されていた。

校舎(2014/11/1撮影)

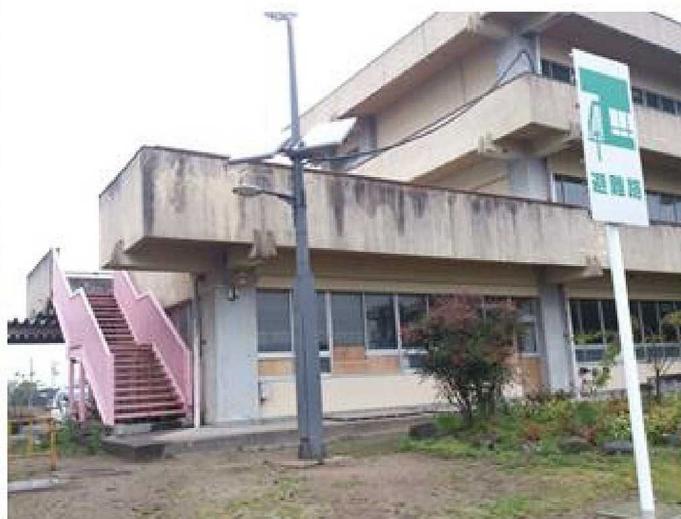
避難用の外階段(2014/11/1撮影)
※校舎は現在でも避難ビルとして利用されている。
